Comune Urbino

Studi specialistici relativi ad interventi di  
riqualificazione ambientale del Lago di Schieti  
per la fruibilità turistico-ricreativa

Pesaro 24/02/2010

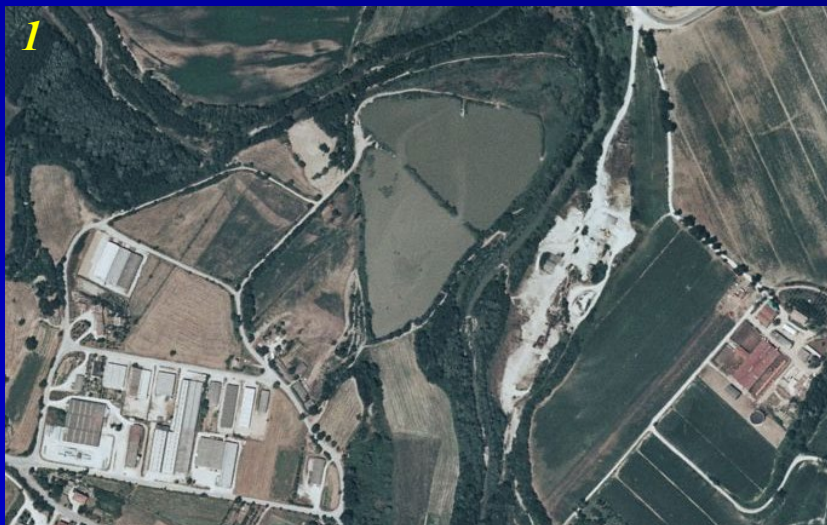
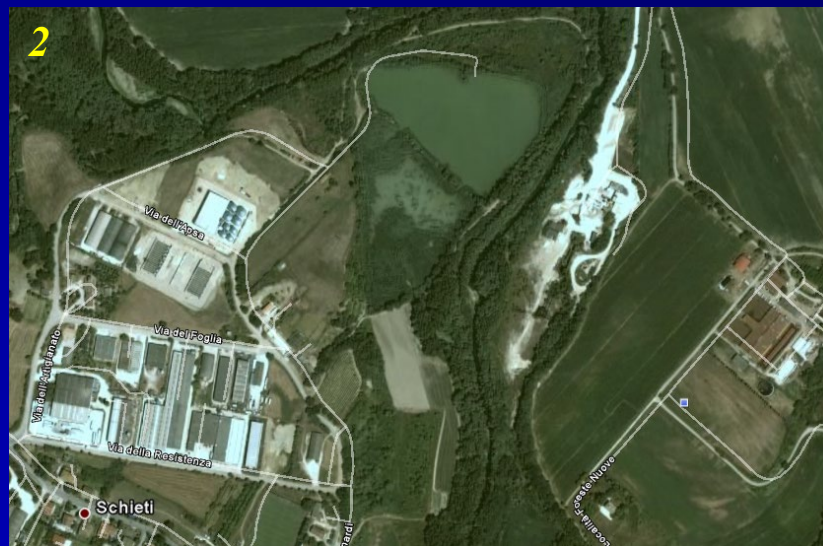
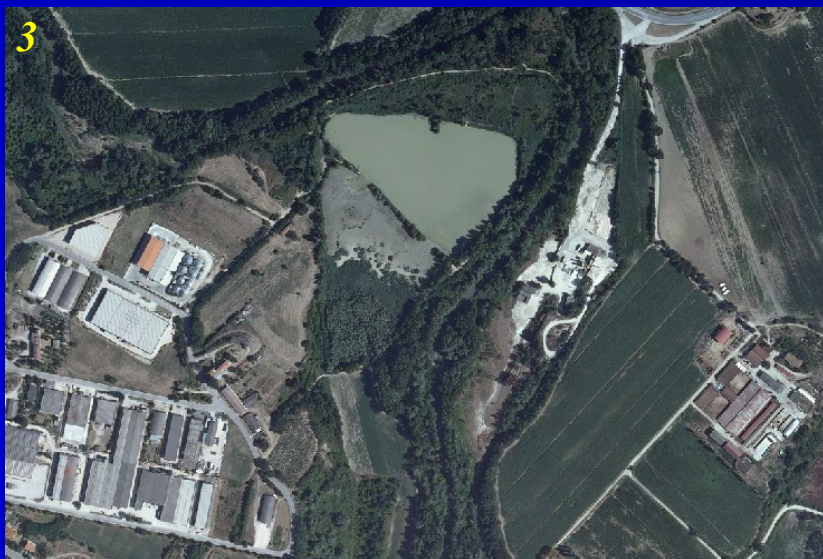
# Inquadramento Lago di Schieti

Lago alimentato dalle acque meteoriche e dal regime idraulico del Fiume Foglia e risente quindi dei suoi periodi di magra e delle sue esondazioni.

Il lago in passato veniva sfruttato come area ricreativa di balneazione, dove fare pic-nic e dedicarsi alla pesca sportiva; per un certo periodo è stato utilizzato anche dai Vigili del Fuoco per le esercitazioni. Queste attività sono cessate ormai da qualche anno e attualmente l'intera area versa in un evidente stato di degrado.

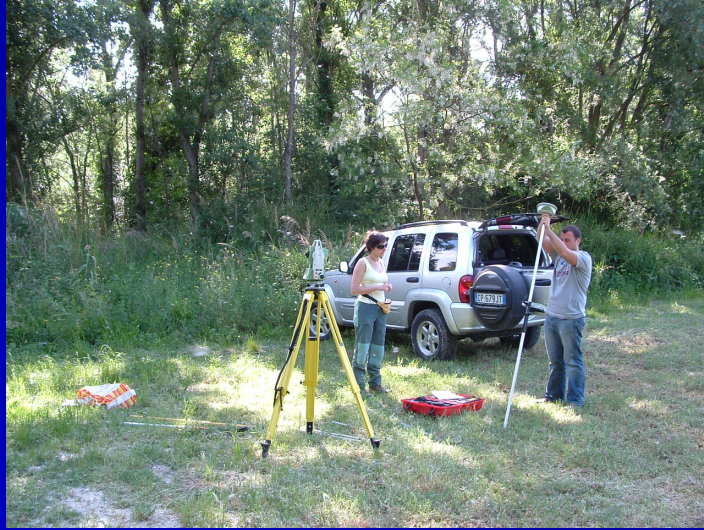
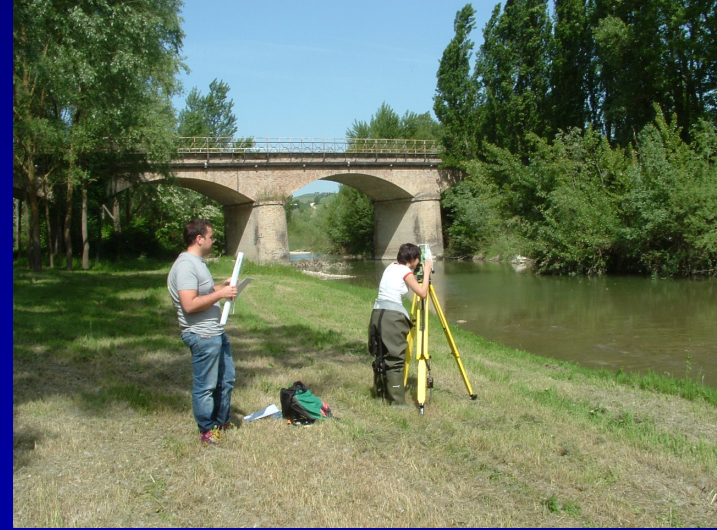
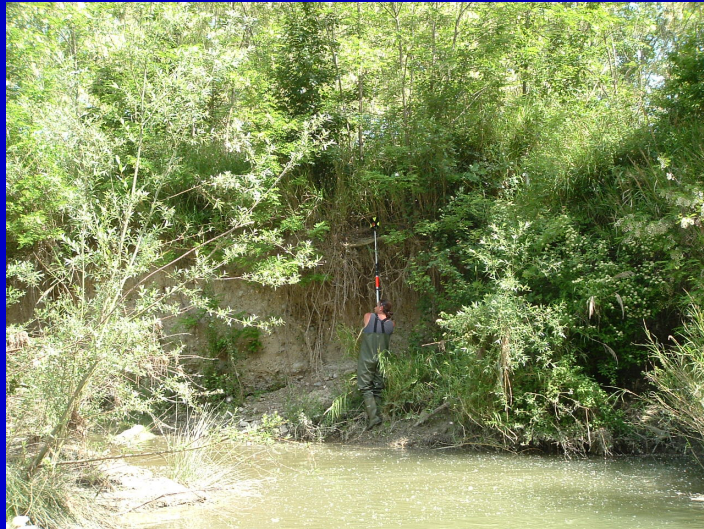
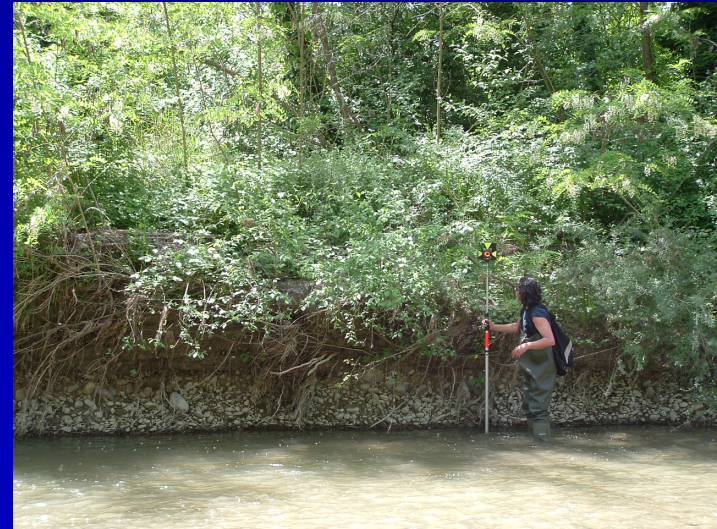
# Rilievo topografico di dettaglio

➤ Rilievo topografico "accoppiato" realizzato mediante:

- 38 sezioni trasversali
- Più di 3 Km corso d'acqua rilevato

- Più di 300 punti battuti
- Descrizione strade e sentieri

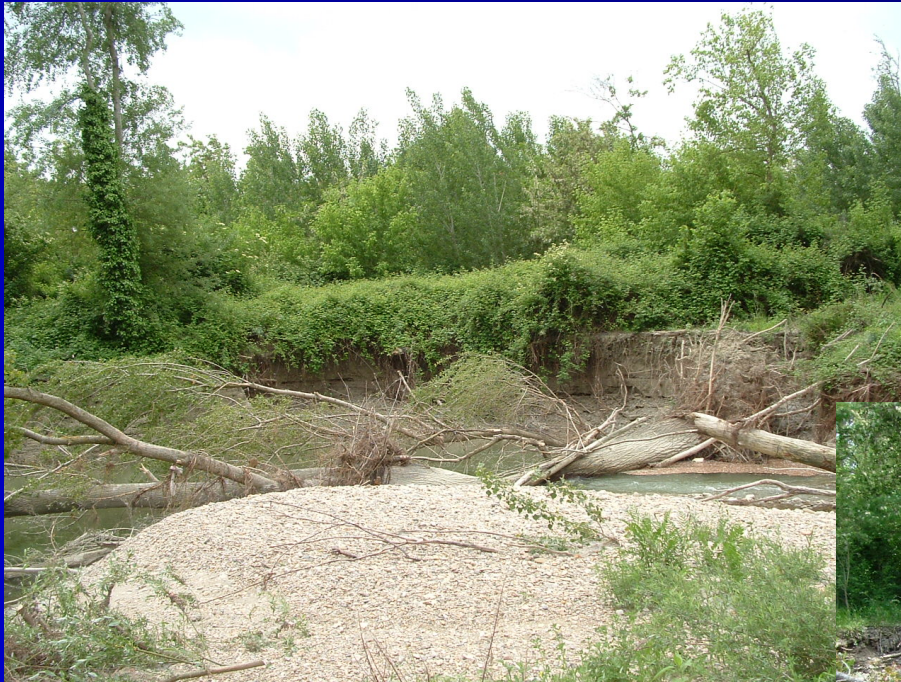
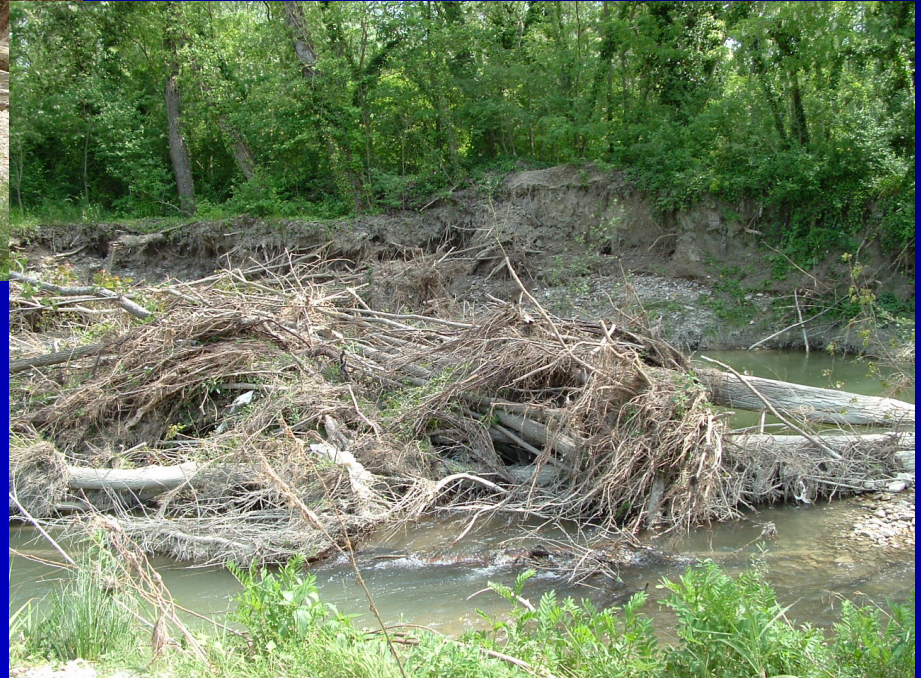
Fenomeni di sovralluvionamento

Significativi fenomeni di  
deposito di materiale stroncato

- Dopo la confluenza con il Torrente Apsa le sezioni risultano morfologicamente più strette, con notevoli tracce di sovralluvionamento e deposito di materiale litoide e con abbondanti detriti arborei stroncati che, occludendo la sezione idraulica, forzano la corrente a scorrere lungo determinati percorsi, causa di diffusi dissesti localizzati

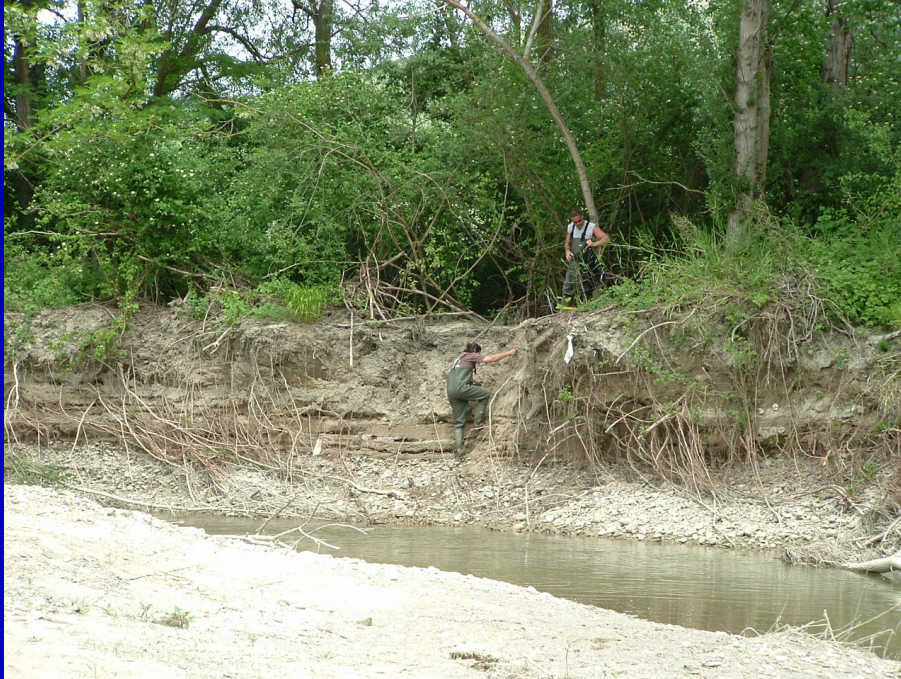
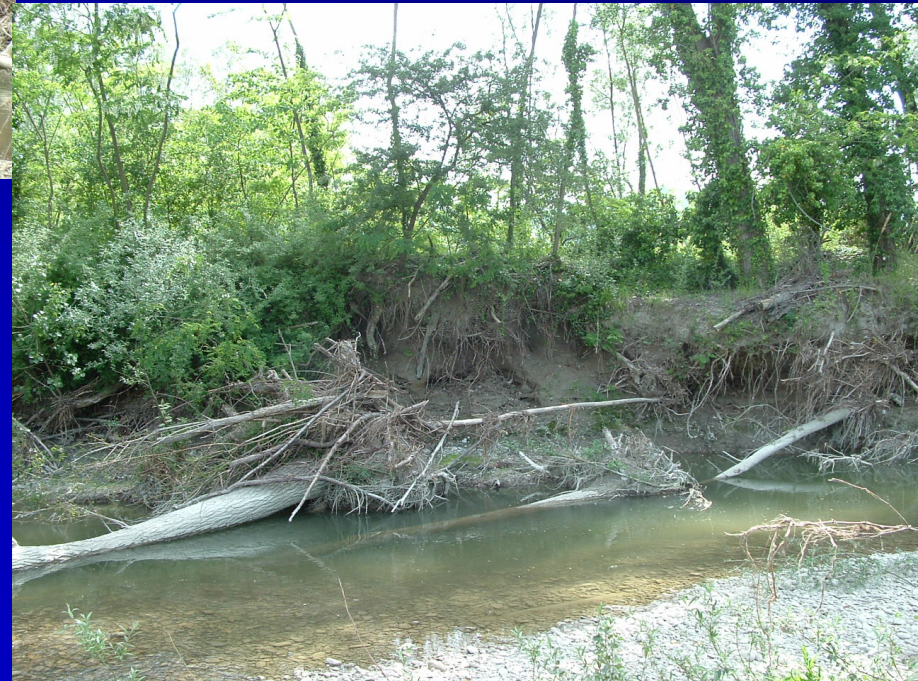
Conseguenti fenomeni erosivi

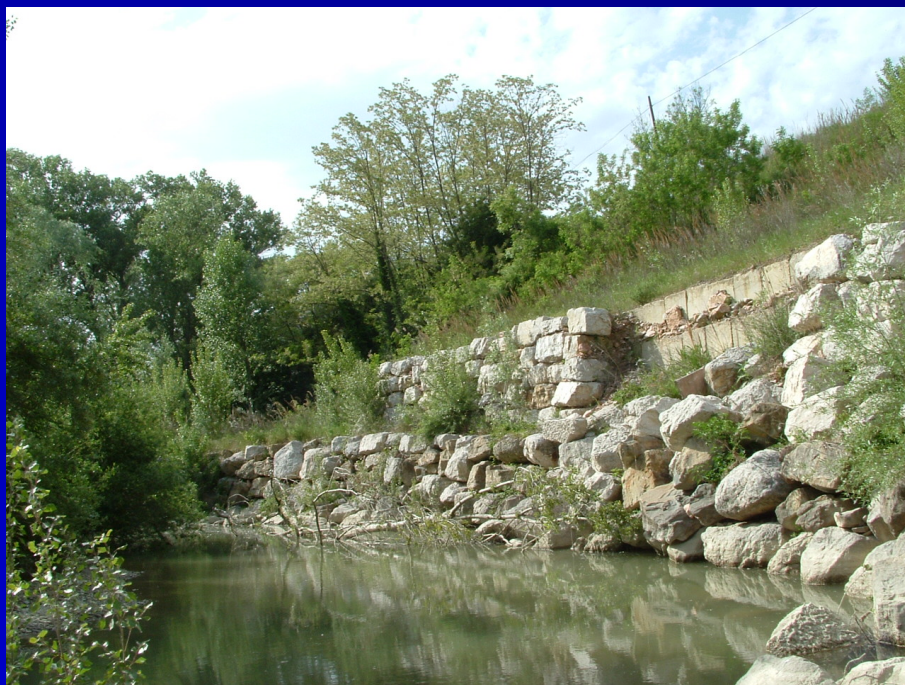
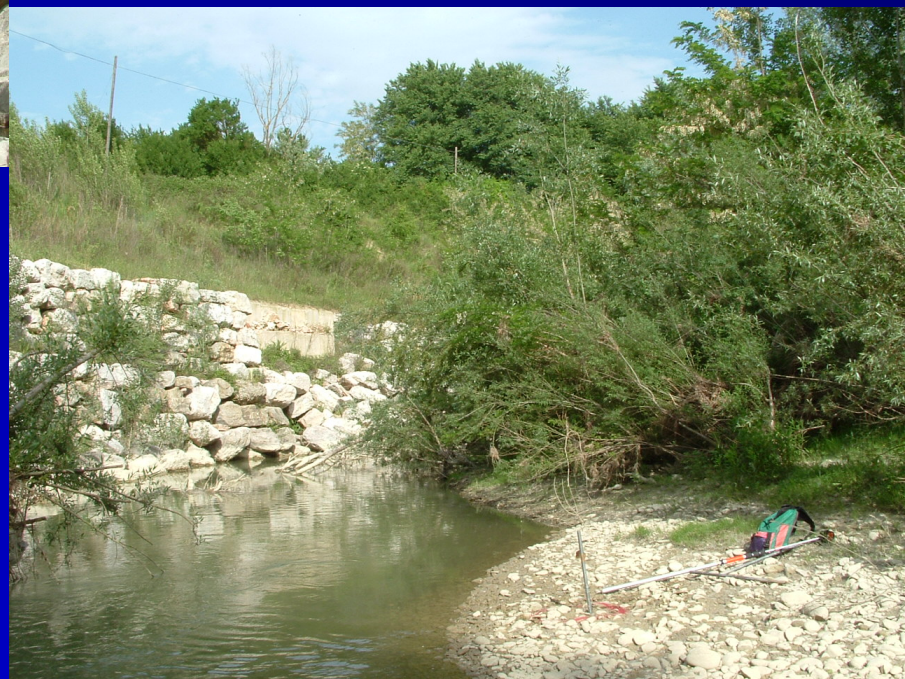
Presenza di manufatti che necessitano di interventi di manutenzione
